Rössli Illnau, Restaurant & Hotel  
Konzepte für Ersatzinvestitionen

Konzept HLK und Bauphysik | Stand: 29.06.2017

Rössli Illnau, Restaurant & Hotel  
Kempttalstrasse 52  
8308 Illnau

21653\_BE\_Rössli Illnau\_20170629.docx

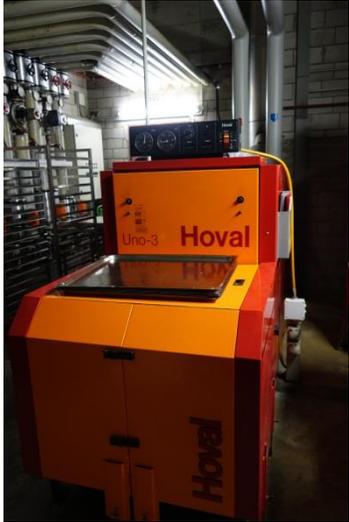
Gewerk	Bezeichnung / Kenndaten	Zustand / Mängel	Lebensdauer / Bilder			
			<0a	<5a	<10a	>10a
Heizung	<p><b>Ölheizkessel</b></p> <p>Standort: Heizzentrale UG                      Fabrikat/Typ: Hoval / 1996                      Bauart: Öl-Heizung                      Leistung: 135-210 kW                      Baujahr: 1996</p>	<p>Der Ölheizkessel wird für die Raumwärme, Lufterhitzer der Lüftungen und im Winter für die Erwärmung des Brauchwarmwassers benötigt. Der Kessel musste bereits zweimal repariert werden (2009 und 2010), da er Leckagen aufwies. Ausserdem musste in den letzten drei Jahren jährlich rund 100 – 150 Liter Wasser nachgefüllt werden. In der Heizzentrale und im übrigen Gebäude ist jedoch nirgends ein Wasserschaden entstanden. Es ist anzunehmen, dass das Wasser in die Brennkammer gelangt, wo es direkt verdampft und durch das Kamin ins Freie geführt wird. Das bedeutet, dass der Kessel undicht ist.</p> <p>Um die Betriebssicherheit zu gewährleisten, muss der Heizkessel so rasch als möglich ersetzt werden. Die technische Lebensdauer von Ölheizkesseln beträgt 20 Jahre.</p> <p>Ausserdem könnte durch dieses Leck auch die Wasserqualität des Heizungswassers beeinträchtigt werden. Tritt dieser Fall ein, muss längerfristig mit erheblichen Schäden gerechnet werden (z.B. notwendiger Ersatz des Leitungsnetzes auf Grund von Korrosion).</p>	<input checked="" type="checkbox"/>	<input type="checkbox"/>	<input type="checkbox"/>	<input type="checkbox"/>

Der Ölheizkessel muss umgehend ersetzt werden, da dieser bereits zweimal Leckagen aufwies und periodisch Wasser nachgefüllt werden muss. Die Betriebssicherheit der Anlage ist deshalb nicht mehr gewährleistet (siehe Kapitel 3.3). Zudem sind die Umwälzpumpen am Ende der technischen Lebensdauer angelangt und müssen ersetzt werden. Ein Ersatz drängt sich auch bei der Regulierung auf, da neue Bedingungen vorliegen, welche ohnehin Anpassungen erfordern. Die Hauptverteilung ist in einem dem Alter entsprechenden Zustand. In Zusammenhang mit der neuen Wärmeerzeugung werden Anpassungen notwendig. Der Ersatz der erwähnten Komponenten (Pumpen und Regulierung) sollte im Rahmen des ohnehin notwendigen Ersatzes der Wärmeerzeugung realisiert werden, da sich dadurch positive Kostensynergien ergeben, welche ausgeschöpft werden sollten. Die Brauchwarmwassererwärmer sind augenscheinlich in einem guten Zustand und können bei guter Wartung noch ca. 10 Jahre verwendet werden.

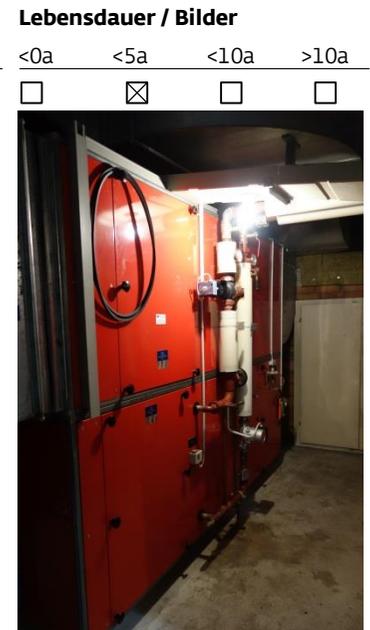
Lüftung  
**Alte Lüftungen DG und UG**  
 Standort: DG & UG  
 Baujahr: 1980 / 81

Die Lüftungsanlagen haben ihre technische Lebensdauer in etwa 5 Jahren erreicht. Äusserlich weisen die Lüftungen dem Alter entsprechend einen guten Zustand auf. Die Anlagen werden zweimal jährlich gewartet. Die Elektromotoren wurden vor ca. 4 Jahren neu gewickelt. Die „heiklen“ Anlagenteile in Lüftungsanlagen sind üblicherweise die beweglichen Teile sowie die Regulierung. Die verbauten Lüftungskanäle sind innen isoliert, was nach den heutigen Hygienevorschriften (SWKI VA 104-01) nicht vorschriftgemäss ist.

Die Lüftungsanlagen im Dachgeschoss verfügen lediglich über ein Heizregister. Sie haben kein Kühlregister und keine Wärmerückgewinnung. Eine Nachrüstung der Wärmerückgewinnung ist gemäss örtlicher Besichtigung und telefonischer Abklärung mit dem Lüftungsinstallateur, Fa. Altorfer, machbar<sup>4</sup>. Diese Option wird nicht zurück behalten. Grund hierfür ist das ungünstige Nutzen/Aufwand Verhältnis.

Die Lüftung für die Küche wurde im Jahr 2011 bereits ersetzt und ist in einem guten Zustand. Die übrigen Lüftungsanlagen könnten noch ca. 5 Jahre ohne grössere Investitionen betrieben werden. Üblicherweise sind die beweglichen Anlagenteile (z.B. Ventilatoren) und die Regulierung der Lüftungsanlagen die Teile mit dem kürzesten Ersatzintervall. In rund 5 Jahren wird aus heutiger Sicht ein Ersatz der Antriebsmotoren, Pumpen und Regulierung notwendig. Ein kompletter Ersatz der Geräte (Ersatz Lüftungsanlagen) kann bei guter Wartung hinausgezögert werden. Die Luftmengen entsprechen jedoch nicht den geltenden SIA Normen und daher ist ein Ersatz der gesamten Lüftungsanlagen<sup>14</sup> in Betracht zu ziehen.

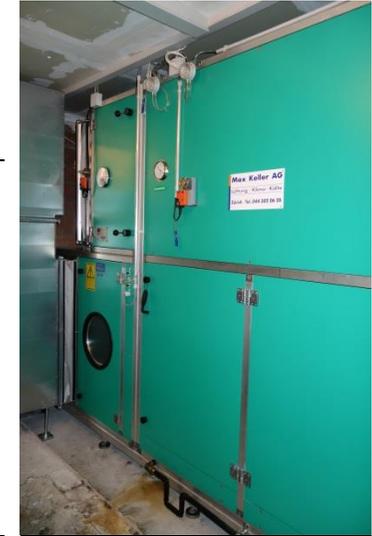
Gewerk	Bezeichnung / Kenndaten	Zustand / Mängel	Lebensdauer / Bilder			
			<0a	<5a	<10a	>10a
Lüftung	<b>Neue Lüftungen Küche</b>  Standort: DG Fabrikat/Typ: 7Air Baujahr: 2011	Die Lüftungsanlage wurde im Jahr 2011 erneuert und weist äusserlich einen guten Zustand auf. Sie verfügt über Frequenzumrichter und eine Wärmerückgewinnung und entspricht dem heutigen Stand der Technik.				<input checked="" type="checkbox"/>
			<b>Zuluft</b>	<b>Abluft</b>	<b>Umluft</b>	<b>WRG</b>
			<b>m³/h</b>	<b>m³/h</b>		
		Lüftung Küche	9'150	10'170	Nein	Ja
Sanitär	<b>Kaltwasser</b>	Der Kaltwasserverteiler ist visuell in einem guten Zustand. Der Wasserfilter weist kaum Ablagerungen auf.				<input checked="" type="checkbox"/>

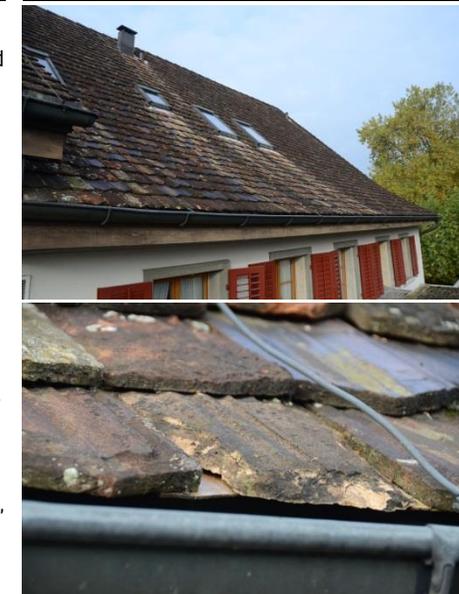
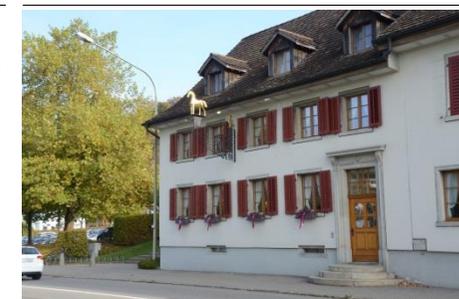
Bauteil	Bezeichnung / Kenndaten	Aufbau / Konstruktion	Zustand / Mängel
Dach	<b>Dach</b> <b>Restaurant / Wohnen</b> Fläche: ca. 230 m <sup>2</sup> U-Wert: ca. 0.35 W/m <sup>2</sup> K Bauart: Holzkonstruktion Baujahr: Anfang 19. JH (sanierter)	Dachdeckung (Biberschwanz) 2.4 cm Dachlattung / Luft 4.5 cm Konterlattung / Luft 0.8 cm Faserzementplatten 3.0 cm Sparren/Luft 10.0 cm Sparren/Mineralwolle 2.4 cm Holzschalung  <small>(Aufbau gem. Bericht zur Bestandsaufnahme durch Zehnder Kälin 13.09.2013)</small>	Die Dachdeckung (Biberschwanzziegel) ist zumindest auf der Nordostseite stark verwittert und "morsch". Die technische Lebensdauer der Dachdeckung ist überschritten. An der Innenseite der Konstruktion sind keine Wasserschäden sichtbar. Trotz des schlechten Zustandes der Dachdeckung scheinen also keine grösseren Niederschlagswassermengen in die Unterkonstruktion zu gelangen. Somit kann davon ausgegangen werden, dass die Faserzementplatten (im Bericht vom 13.09.2013 nicht ausdrücklich erwähnt, aber bei der Bestandsaufnahme am 04.09.2013 handschriftlich eingetragen) als Unterdach wirken. Gemäss der Bestandsaufnahme (kein Unterdach, keine Wind-/Dampfbremse) ist das Dach nicht luftdicht und diffusionstechnisch bedenklich. Aus bautechnischer Sicht wird eine Sanierung des Daches empfohlen, weil die Konstruktion in mehreren Punkten Risiken aufweist, die in Zukunft schlagend werden können (vgl. Kap. 3.5.2).

Dach	<b>Dach</b> <b>Bibliothek / Musiksaal</b> Fläche: ca. 280 m <sup>2</sup> U-Wert: ca. 0.4 W/m <sup>2</sup> K Bauart: Holzkonstruktion Baujahr: Anfang 19. JH (sanierter)	Dachdeckung (Biberschwanz) 2.4 cm Dachlattung / Luft 4.5 cm Konterlattung / Luft 0.8 cm Faserzementplatten 13.0 cm Kreuzlattung/Mineralwolle 2.4 cm Holzschalung ca. 16 cm Sparren (sichtbar)  <small>(Aufbau gem. Bericht zur Bestandsaufnahme durch Zehnder Kälin 13.09.2013)</small>	Die Dachdeckung (Biberschwanzziegel) ist zumindest auf der Nordostseite stark verwittert und "morsch". Die technische Lebensdauer der Dachdeckung ist überschritten. An der Innenseite der Konstruktion sind keine Wasserschäden sichtbar. Trotz des schlechten Zustandes der Dachdeckung scheinen also keine grösseren Niederschlagswassermengen in die Unterkonstruktion zu gelangen. Somit kann davon ausgegangen werden, dass die Faserzementplatten (im Bericht vom 13.09.2013 nicht ausdrücklich erwähnt, aber bei der Bestandsaufnahme am 04.09.2013 handschriftlich eingetragen) als Unterdach wirken. Gemäss der Bestandsaufnahme (kein Unterdach, keine Wind-/Dampfbremse) ist das Dach nicht luftdicht und diffusionstechnisch bedenklich. Aus bautechnischer Sicht wird eine Sanierung des Daches empfohlen, weil die Konstruktion in mehreren Punkten Risiken aufweist, die in Zukunft schlagend werden können (vgl. Kap. 3.5.2).

Wand	<b>Aussenwand</b> <b>Restaurant / Wohnen</b> Fläche netto: ca. 140 m <sup>2</sup> U-Wert: 0.5 W/m <sup>2</sup> K Bauart: Vollziegelwand Baujahr: Anfang 19. JH (sanierter)	ca. 0.5 cm Dünnputz ca. 6 cm Wärmedämmung ca. 60 cm Vollziegel ca. 3 cm Innenputz teilw. Holzverkleidungen	Die Aussenwand ist historisches Backsteinmauerwerk mit einer Dicke von ca. 60 cm. Vermutlich im Jahr 2006 wurde aussenseitig ein 6 cm dickes Wärmedämmverbundsystem angebracht (verwendeter Dämmstoff unbekannt)

Betreffend der Dachkonstruktion im historischen Gebäudeteil ist festzuhalten, dass diese gemäss der Bestandsaufnahme (siehe Beurteilung Dachaufbau Rössli Illnau, Fa. Zehnder & Kälin, 13.09.2013) weder winddicht noch diffusions-technisch unbedenklich ist. Es ist nicht auszuschliessen, dass im Konstruktion-sinneren feuchtebedingte, holzzerstörende Prozesse stattfinden. Wenn trotz der problematischen Bauweise keine Feuchteschäden auftreten, ist dies durch nutzungsbedingt geringe Feuchtelasten im Gebäudeinneren erklärbar. Das Fehlen von Luftdichtigkeitsschichten bewirkt ausserdem erhöhte Wärmeverluste durch Luftaustausch über die Gebäudehülle (Infiltration).

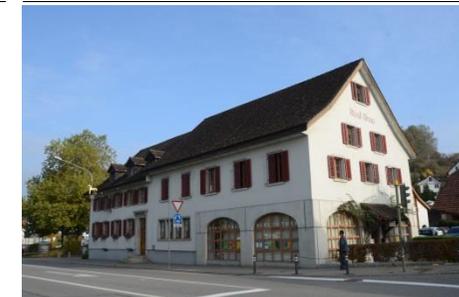
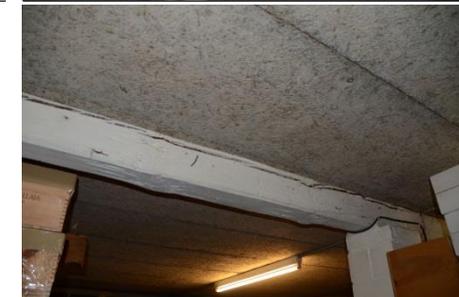
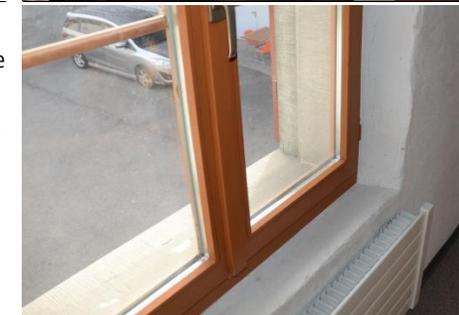
Bauteil	Bezeichnung / Kenndaten	Aufbau / Konstruktion	Zustand / Mängel
Wand	<b>Aussenwand</b> <b>Bibliothek</b> Fläche netto: ca. 190 m <sup>2</sup> U-Wert: 0.5 W/m <sup>2</sup> K Bauart: Vollziegelwand Baujahr: Anfang 19. JH (saniert)	(a. 0.5 cm Dünnputz ca. 6 cm Wärmedämmung ca. 50 cm Vollziegel ca. 3 cm Innenputz teilw. Holzverkleidungen	Die Aussenwand ist historisches Backsteinmauerwerk mit einer Dicke von ca. 50 <sup>6</sup> cm. Vermutlich im Jahr 2006 wurde aussenseitig ein 6 cm dickes Wärmedämmverbundsystem angebracht (verwendeter Dämmstoff unbekannt)
Boden	<b>Kellerdecke</b> Fläche brutto: ca. 340 m <sup>2</sup> U-Wert: unbekannt (inhomogen) Bauart: Holzdecke Baujahr: Anfang 19. JH (saniert)	Der Konstruktionsaufbau ist augenscheinlich nicht ersichtlich und kann mittels Öffnung oder Untersuchung mit Probebohrungen und Endoskopkamera festgestellt werden.	Die Kellerdecke ist vermutlich eine Holzkonstruktion (alte Holzbalken sind sichtbar), die im Zuge des Umbaus teilweise durch eine Massivkonstruktion ersetzt wurde. Nachträglich wurde die Decke mit Holzwolleplatten (evtl. mit Dämmstoffkern) an der Unterseite gedämmt.

Fenster	<b>Fenster</b> <b>Restaurant / Wohnen / Saal</b> Fläche: ca. 50 m <sup>2</sup> U <sub>w</sub> -Wert: ca. 2.2 W/m <sup>2</sup> K <sup>7</sup> g-Wert: ca. 0.60 <sup>8</sup> Bauart: Holzfenster Baujahr: ca. 1990	Glas: 2-fach Wärmeschutzverglasung (Heglas) Rahmen: Holz, Dickschichtlasur, keine Überdämmung, keine Metalldeckschalen o.ä.	Die historischen Fenster wurden ca. 1990 in Abstimmung mit dem Denkmalschutz durch neue Fenster ersetzt. Die erneuerten Fenster haben Holzrahmen und 2-fach Wärmeschutzverglasung (Bezeichnung am Glas: Heglas).

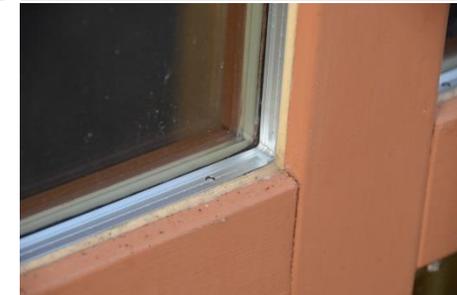
Bauteil	Bezeichnung / Kenndaten	Aufbau / Konstruktion	Zustand / Mängel
Fenster	<b>Fenster Bibliothek</b> Fläche: ca. 65 m <sup>2</sup> U <sub>w</sub> -Wert: ca. 3.3 W/m <sup>2</sup> K <sup>9</sup> g-Wert: ca. 0.60 <sup>10</sup> Bauart: Holzfenster Baujahr: ca. 1980	Glas: 2-fach Wärmeschutzverglasung (Heglas)  Rahmen: Holz, Anstrich, keine Überdämmung, keine Metalldeckschalen o.ä.	Die grossen Rundbogenfenster wurden im Zuge des Umbaus von 1980 errichtet. Vermutlich wurden diese bei der 1990 vorgenommenen Erneuerung der anderen Fenster nicht ersetzt.  Die Fenster haben Holzrahmen und 2-fach Isolierverglasung (Bezeichnung am Glas: Heglas). Die Fensterrahmen weisen teilweise Abplatzungen des Anstrichs auf – das Holz ist an diesen Stellen angewittert.

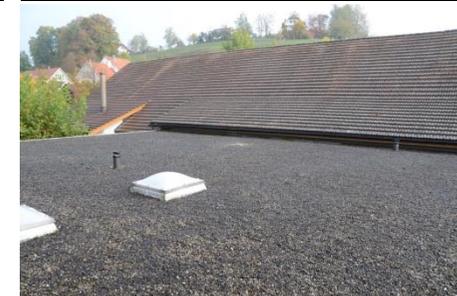
Bauteil	Bezeichnung / Kenndaten	Aufbau / Konstruktion	Zustand / Mängel
Dach	<b>Flachdach</b> Fläche: ca. 330 m <sup>2</sup> U-Wert: 0.5–0.7 W/m <sup>2</sup> K <sup>1</sup> Bauart: Umkehrdach (?) Baujahr: ca. 1980	System: vermutlich Umkehrdach (wegen Vlies unter Kiesschicht), ansonsten Warmdach  Wärmedämmung: vermutlich XPS, WLG ca. 040, genaue Dicke unbekannt  Deckschicht: Kies	Das Dach ist augenscheinlich in einem guten, dem Alter entsprechenden, Zustand.

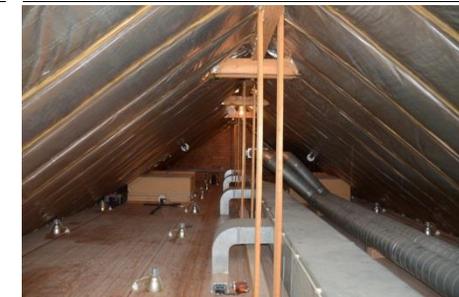
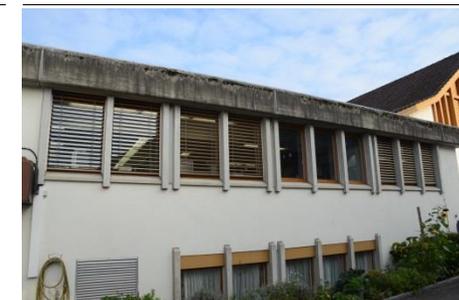
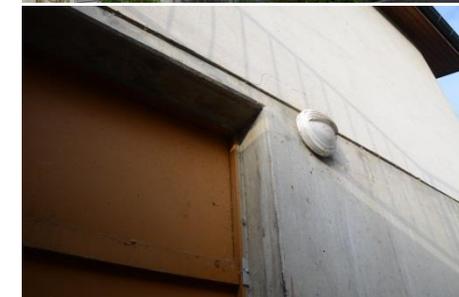
Bauteil	Bezeichnung / Kenndaten	Aufbau / Konstruktion	Zustand / Mängel
Dach	<b>Steildach</b> Fläche: ca. 740 m <sup>2</sup> U-Wert: 0.5–0.7 W/m <sup>2</sup> K <sup>11</sup> Bauart: Warmdach Baujahr: ca. 1980	System: Steildach mit Zwischen-sparrendämmung  Wärmedämmung: Mineralwolle, WLG ca. 040, genaue Dicke unbekannt  Dampfbremse: PE-/Metallfolie, nur zwischen Sparren  Unterdach: unbekannt  Eindeckung: Schiebeziegel	Das Dach ist augenscheinlich in einem guten, dem Alter entsprechenden Zustand.
Wand	<b>Aussenwände</b> Fläche netto: ca. 310 m <sup>2</sup> U-Wert: 0.6–0.9 W/m <sup>2</sup> K <sup>1</sup> Bauart: unbekannt Baujahr: ca. 1980	Über den genauen Wandaufbau liegen keine Informationen vor. Lage und Dicke allfälliger Dämmschichten sind augenscheinlich nicht eindeutig feststellbar.	Die Wände sind augenscheinlich in einem guten, dem Alter entsprechenden, Zustand.

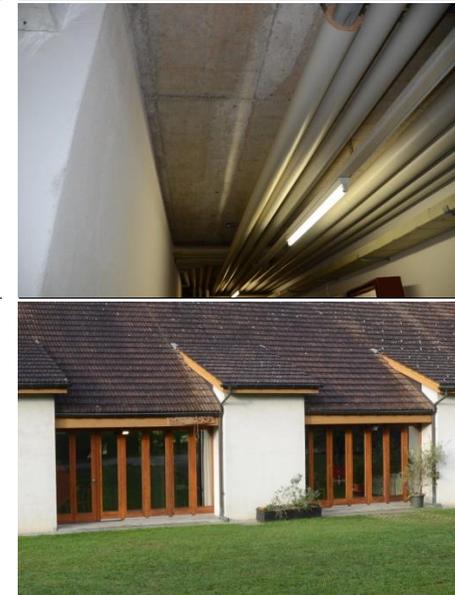
Bauteil	Bezeichnung / Kenndaten	Aufbau / Konstruktion	Zustand / Mängel
Boden	<b>Kellerdecke</b> Fläche brutto: 850 m <sup>2</sup> U-Wert: ca. 2.0 W/m <sup>2</sup> K <sup>12</sup> Bauart: Stahlbeton Baujahr: ca. 1980	Stahlbetondecke ohne Wärme- dämmung an der Unterseite	Die Decke ist augenscheinlich in einem guten, dem Alter entsprechenden, Zustand.
Fenster	<b>Fenster Foyer / Saal</b> Fläche: ca. 70 m <sup>2</sup> U <sub>w</sub> -Wert: ca. 2.8–3.1 W/m <sup>2</sup> K <sup>13</sup> g-Wert: ca. 0.6 <sup>1</sup> Bauart: Holzfenster Baujahr: ca. 1980	Glas: 2-fach Wärmeschutzverglä- sung Rahmen: Holz, lasiert, keine Überdämmung, keine Metalldeck- schalen o.ä.	Die Fenster sind augenscheinlich in einem guten, dem Alter entsprechenden, Zustand.
