## **300 m-Schiessanlage Grossriet, Illnau-Effretikon, KbS-Nr. 0174/I.0068**

### **Sanierungsprojekt**

**Stadtverwaltung Illnau-Effretikon, 8307 Effretikon**

Datum: 18.07.2017 [Sanierungsprojekt\_SA\_Grossriet.docx]

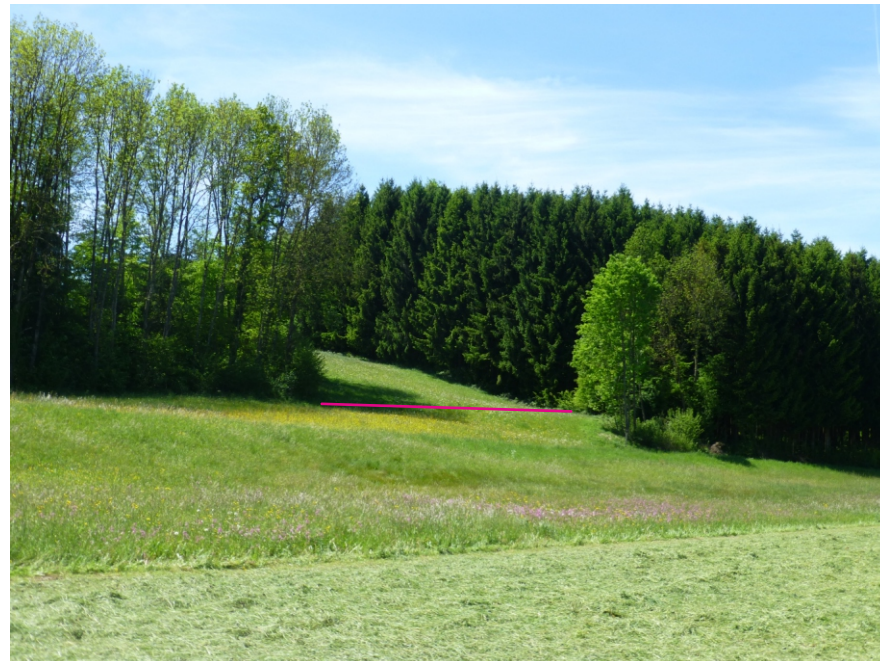
**Foto 1:** Blick in Richtung Südwesten auf den ehemaligen Kugelfang (rote Linie). Das Zielgebiet lag auf der Wiese zwischen dem Wäldchen links und der Baum- und Strauchgruppe rechts der Bildmitte. Vom früheren Kugelfang und Zeigerstand ist heute nichts mehr zusehen (Foto magma AG, 16.05.2017).

Das frühere Zielgebiet ist heute kaum mehr erkennbar. Im betreffenden Bereich befindet sich jetzt eine Wiese, welche für die Gras- und Viehwirtschaft genutzt wird (Beilage 4: Fotos 1 und 2). Sie wird im Osten von einem ca. 100 m langen und 15 m breiten

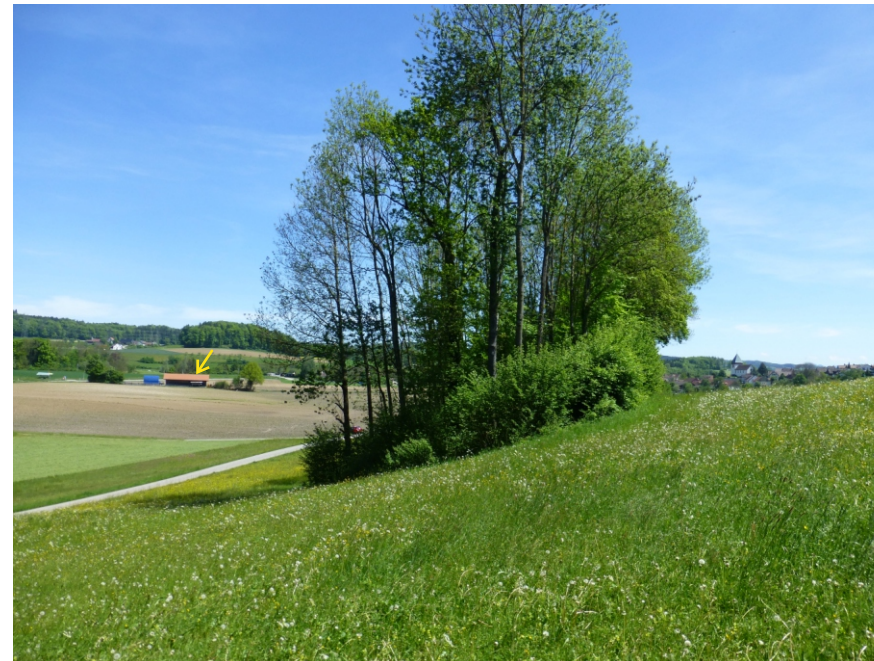
**Foto 2:** Blick vom früheren Kugelfang in Richtung Nordosten auf das frühere Schützenhaus mit rotem Ziegeldach (gelber Pfeil). Im Vordergrund befand sich früher der Kugelfang. Heute ist nur noch eine leichte Geländestufe zu erkennen (Foto magma AG, 16.05.2017).

Der Hauptteil des früheren Einschussbereichs liegt in der Wiese und ist höchstens noch an einer leichten Geländestufe zu erkennen (Beilage 4: Foto 2).

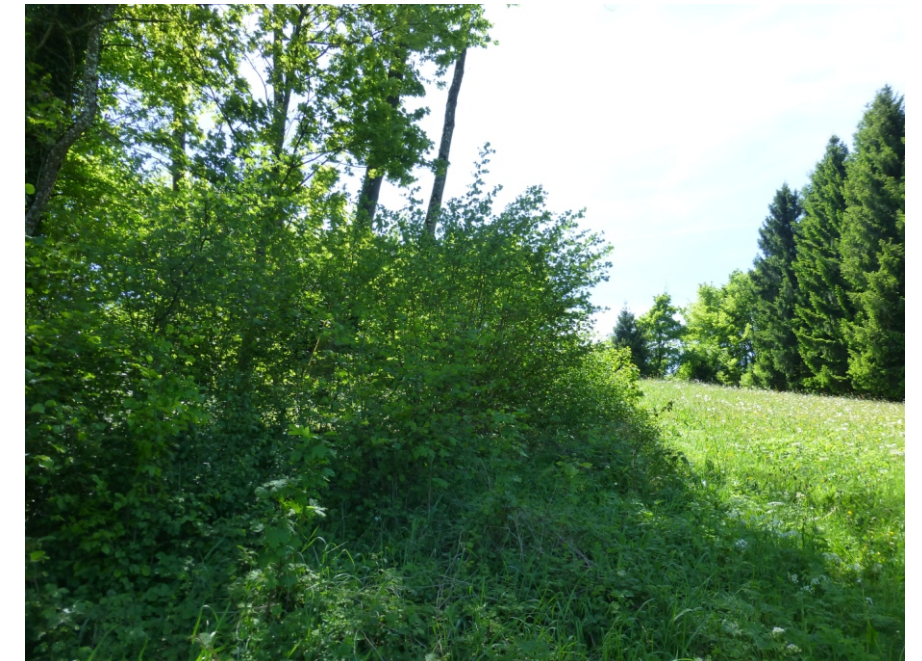
**Foto 3:** Blick in Richtung Südwesten auf den heute mit Büschen und kleinen Bäumen überwachsenen südöstlichen Teil des früheren Zielgebiets (Foto magma AG, 16.05.2017).

Der südöstlichste Teil des Einschussbereichs ist mit Sträuchern und kleineren Bäumen zugewachsen. Dieser Teil befindet sich bereits innerhalb der Waldzone (Beilage 4: Foto 3).

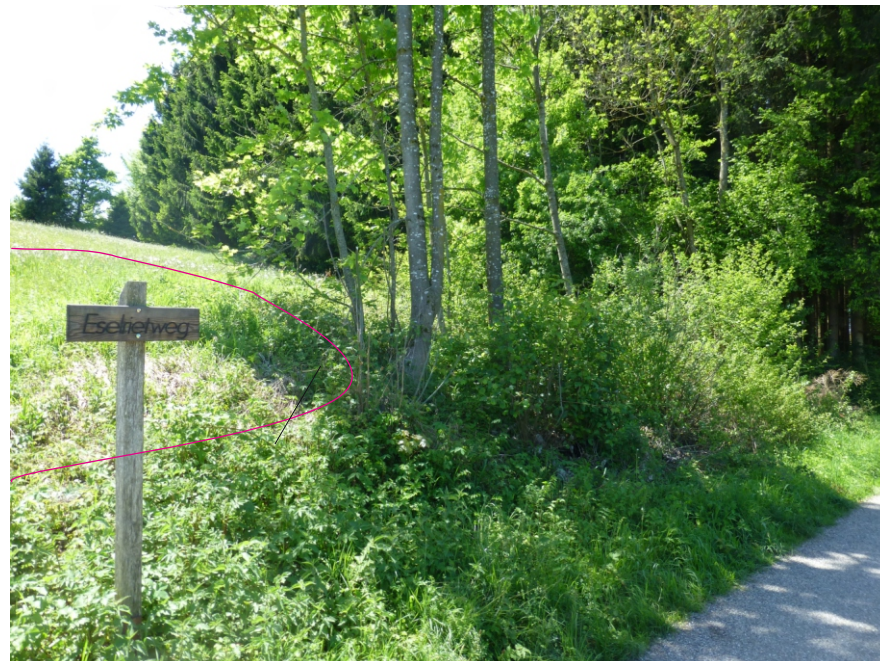
**Foto 4:** Blick vom Fussweg unterhalb des früheren Einschussbereichs in Richtung WSW. Der verbuschte Bereich rechts hinter dem Wegkreuz (rote Linie) wurde höchstwahrscheinlich beim Bau des Kugelfangs und des Zeigerstands aufgeschüttet, um das Terrain ebener zu gestalten (Foto magma AG, 16.05.2017).

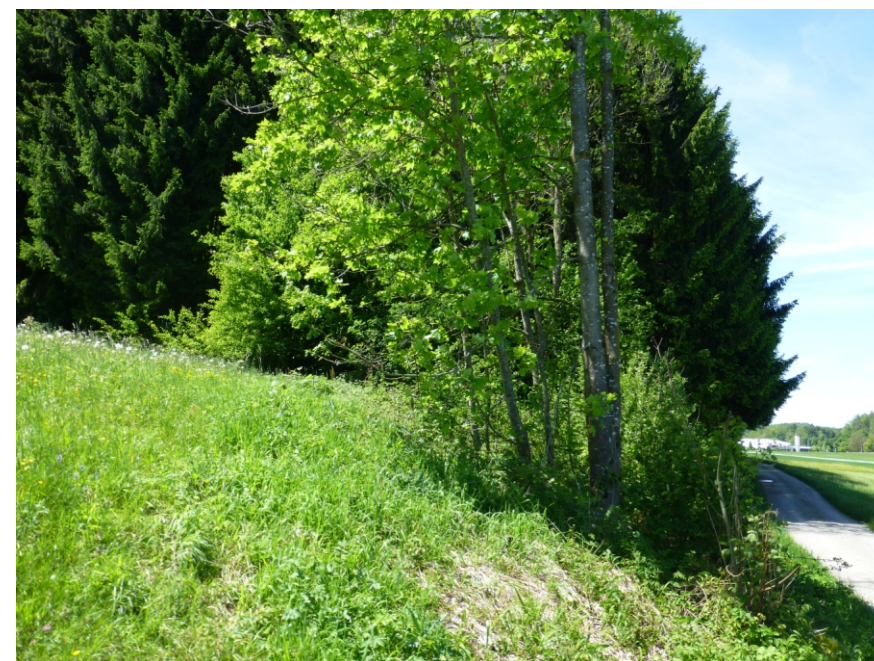
**Foto 5:** Blick vom Wegkreuz (siehe Foto 4) in Richtung Westen auf den aufgeschütteten Bereich im nordwestlichen Teil des früheren Einschussbereichs (Foto magma AG, 16.05.2017).

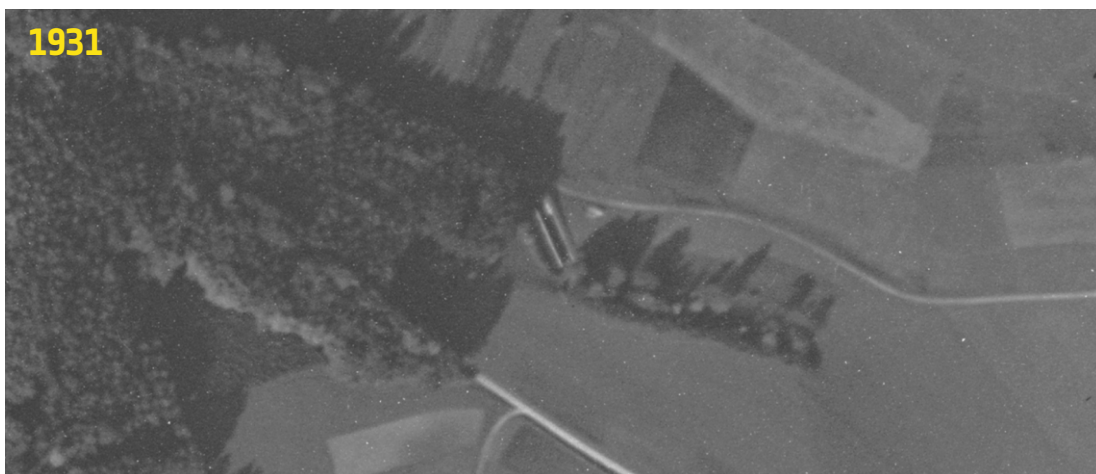
**1931**

**Luftbild 1:** Gut zu erkennen sind, von oben rechts (Nordosten) nach unten links (Südwesten), der Zeigergraben, der Scheibenstand und der Kugelfang (LUBIS 19311170052383).

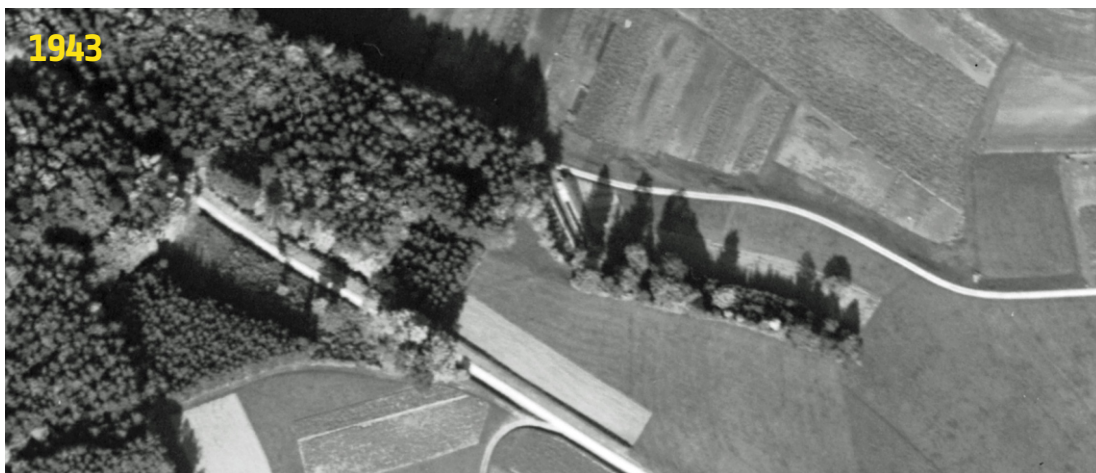
**1943**

**Luftbild 2:** Von insgesamt zwölf sind die südöstlichen acht Einschusslöcher relativ gut zu erkennen (LUBIS 19430700040154).

Gemäss Herrn Corti verfügte die Anlage über zwölf Scheiben, was sich gut mit den Luftbildern in Beilage 5 deckt.

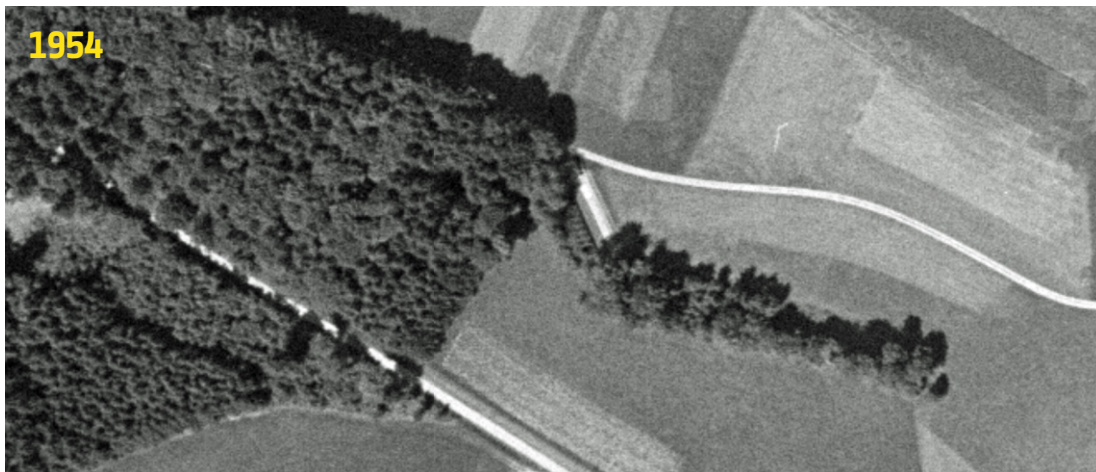
**1954**

**Luftbild 3:** Auch auf diesem Luftbild sind nur die südöstlichen Einschusslöcher zu erkennen (LUBIS 19542520010581).

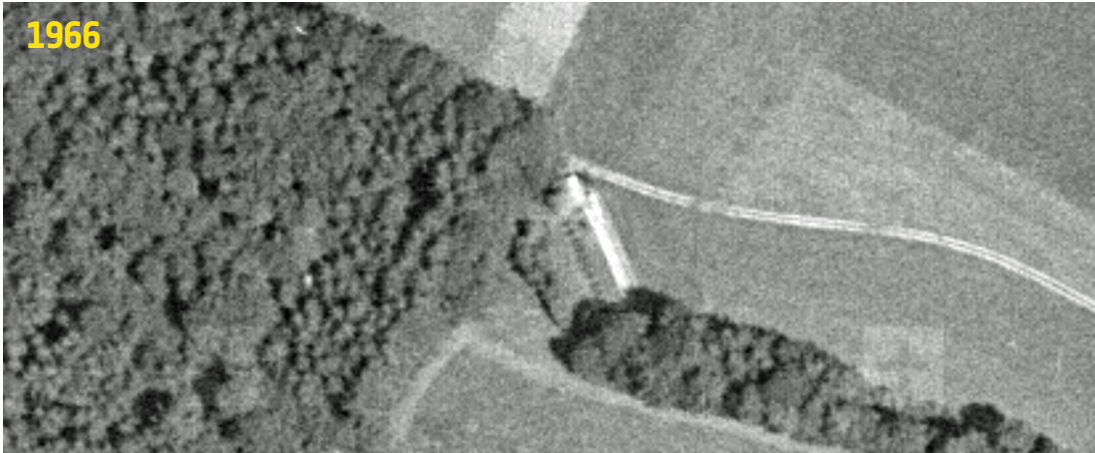
1966

**Luftbild 4:** Auf diesem Luftbild sind alle zwölf Einschusslöcher relativ gut zu erkennen (LUBIS 19662520025867).
