# Baubeschrieb zur 300 m-Schiessanlage, Illnau-Effretikon

## Baubeschrieb: Schwermetallsanierung

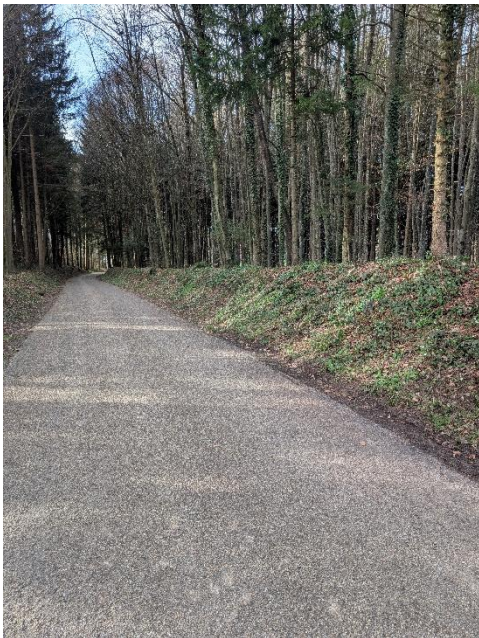
**Abb. 1:** Auf der rechten Seite des Kirchweges befindet sich Parzelle-Nr. IE1698, auf der eine Rückegasse erstellt und das Material für die Auffüllung genutzt werden kann.

Im Bereich des Waldareals wird nach Abschluss der Sanierungsarbeiten das ursprüngliche Gelände wiederhergestellt. Falls möglich, wird von der Nachbarparzelle (IE1699) etwas Waldboden vom Wall entlang des Weges aufgebracht. Es ist vorgesehen, aus dem ca. 250 m langen Wall entlang des Kirchwegs bei Koordinate 2'695'706 / 1'252'604 ca. 50 bis 100 m<sup>3</sup> Material (siehe Abb. 1) zu entnehmen, das im Zeigerstandbereich und im Bereich des Waldareals eingebaut werden kann. Dadurch wird der fehlende Zugang zur Rückegasse im Wald auf Kat.-Nr. 1699 hergestellt und gleichzeitig die Materialzufuhr etwas reduziert.

Durch diesen Abtrag würde auf der Parzelle IE1698 mit Einverständnis des Besitzers eine Rückegasse entstehen. Die Aufforstung erfolgt durch den zuständigen Förster (Sebastian Wittwer).
